東京電力ホールディングス株式会社
執行役員 柏崎刈羽原子力発電所長
設楽 親

ご要請に対する回答について

荒浜側洞道内のケーブル火災について

東京電力ホールディングス株式会社
柏崎刈羽原子力発電所
2018年 11月 16日

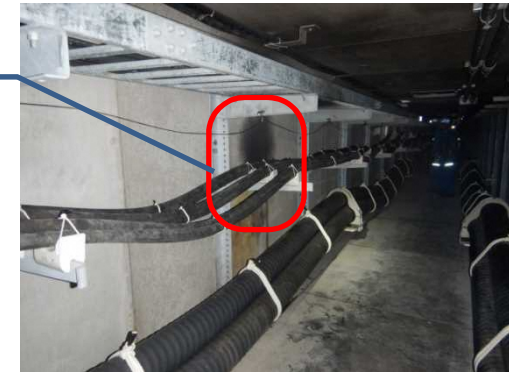
発煙場所

- 当該ケーブルの接続部から絶縁破壊し地絡・短絡に至ったが、保護回路により自動的に遮断され、難燃ケーブルのため自己消火し、他のケーブルへの延焼は無かった。
- 火災発生付近の全てのケーブルは、安全重要度クラス3以下であり、プラントの事故防止及び影響緩和に直接寄与する設備ではない。
- 火災当日は、ケーブルを介して使用している負荷はなく、ケーブルにはほとんど電流は流れていない状況であった。
- 今後、接続部を切出して原因調査を行い、来年1月末を目途に原因と対策についてとりまとめる予定。

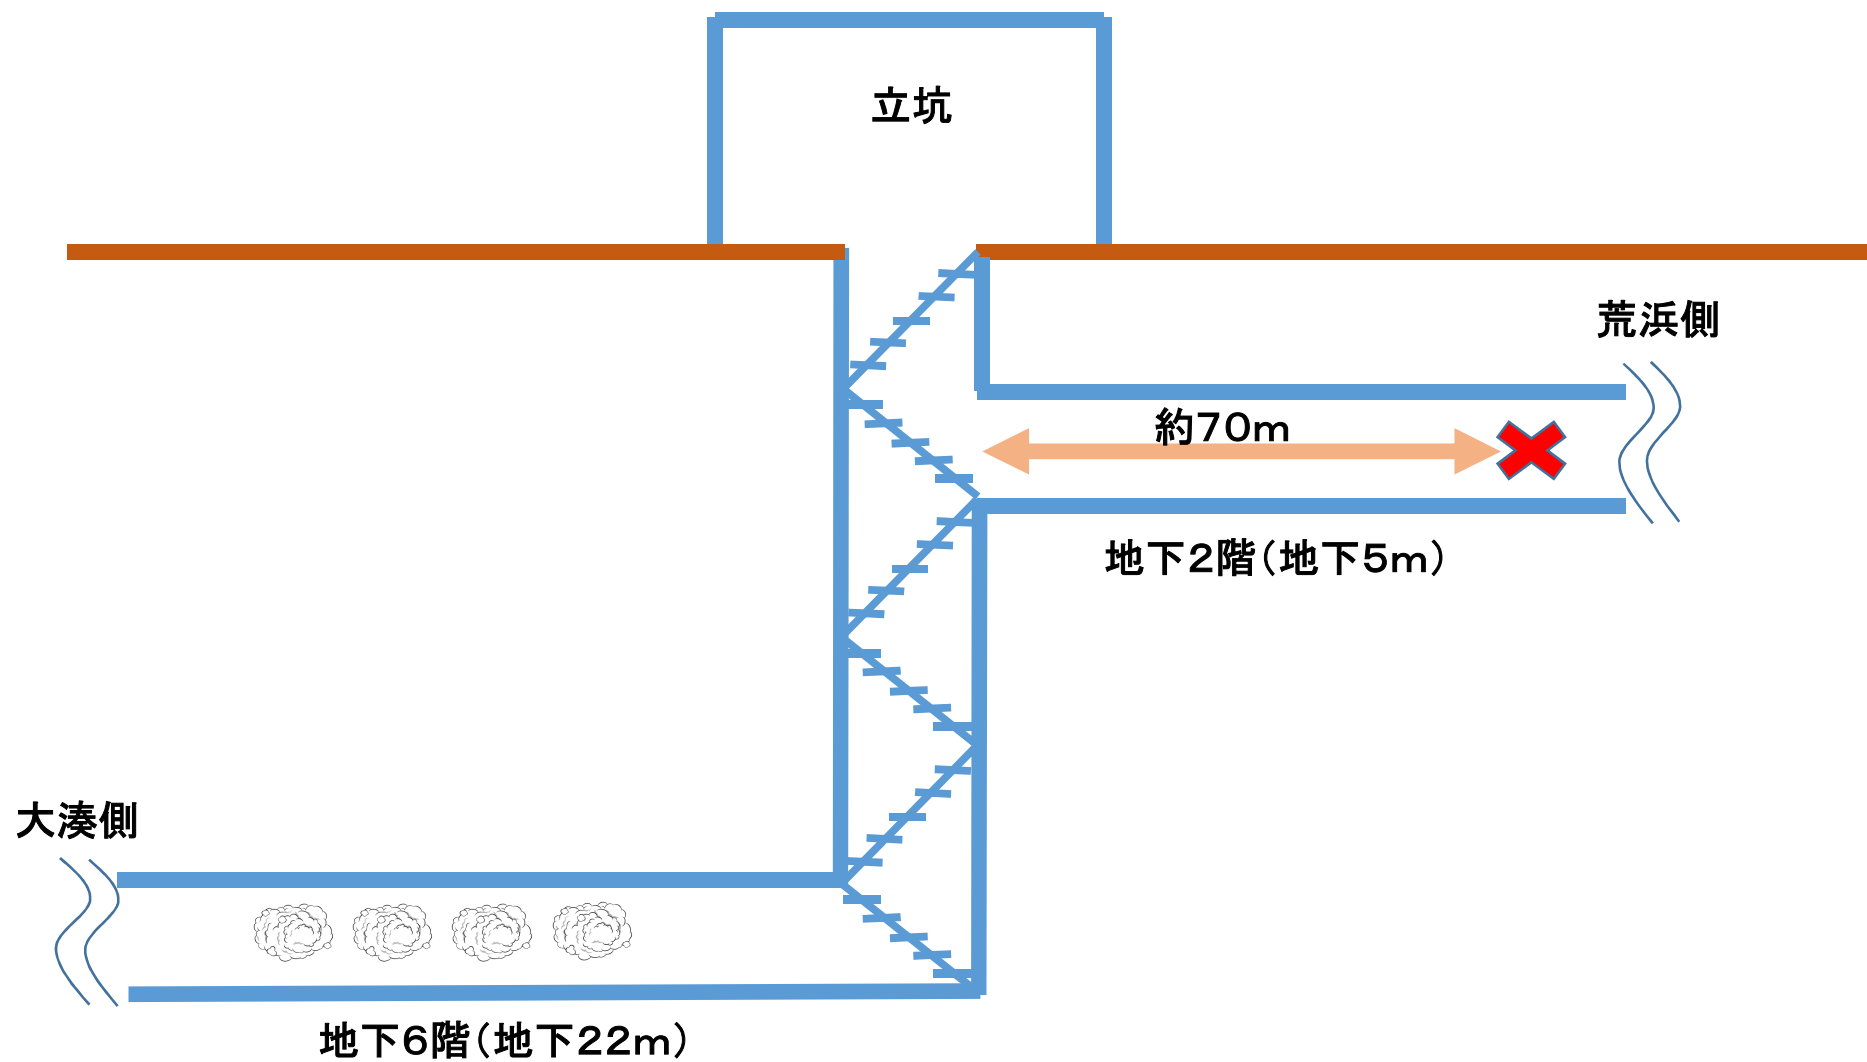
KK 荒浜側立坑付近の洞道ケーブル火災 断面図

高台の荒浜側緊急用高圧電源盤から7号機へ電気を送るケーブルは3本ありますが、そのうち1本のケーブルの接続部が損傷し、さらに通電による損傷部の過熱などにより、隣接しているケーブルも損傷したことから、最終的にケーブルの損傷部同士がショートし、火災に至ったものと推定しています。

現段階では、接続部に何らかの不具合があったものと推定していますが、最初のケーブルが損傷した理由について引き続き調査を進めています。

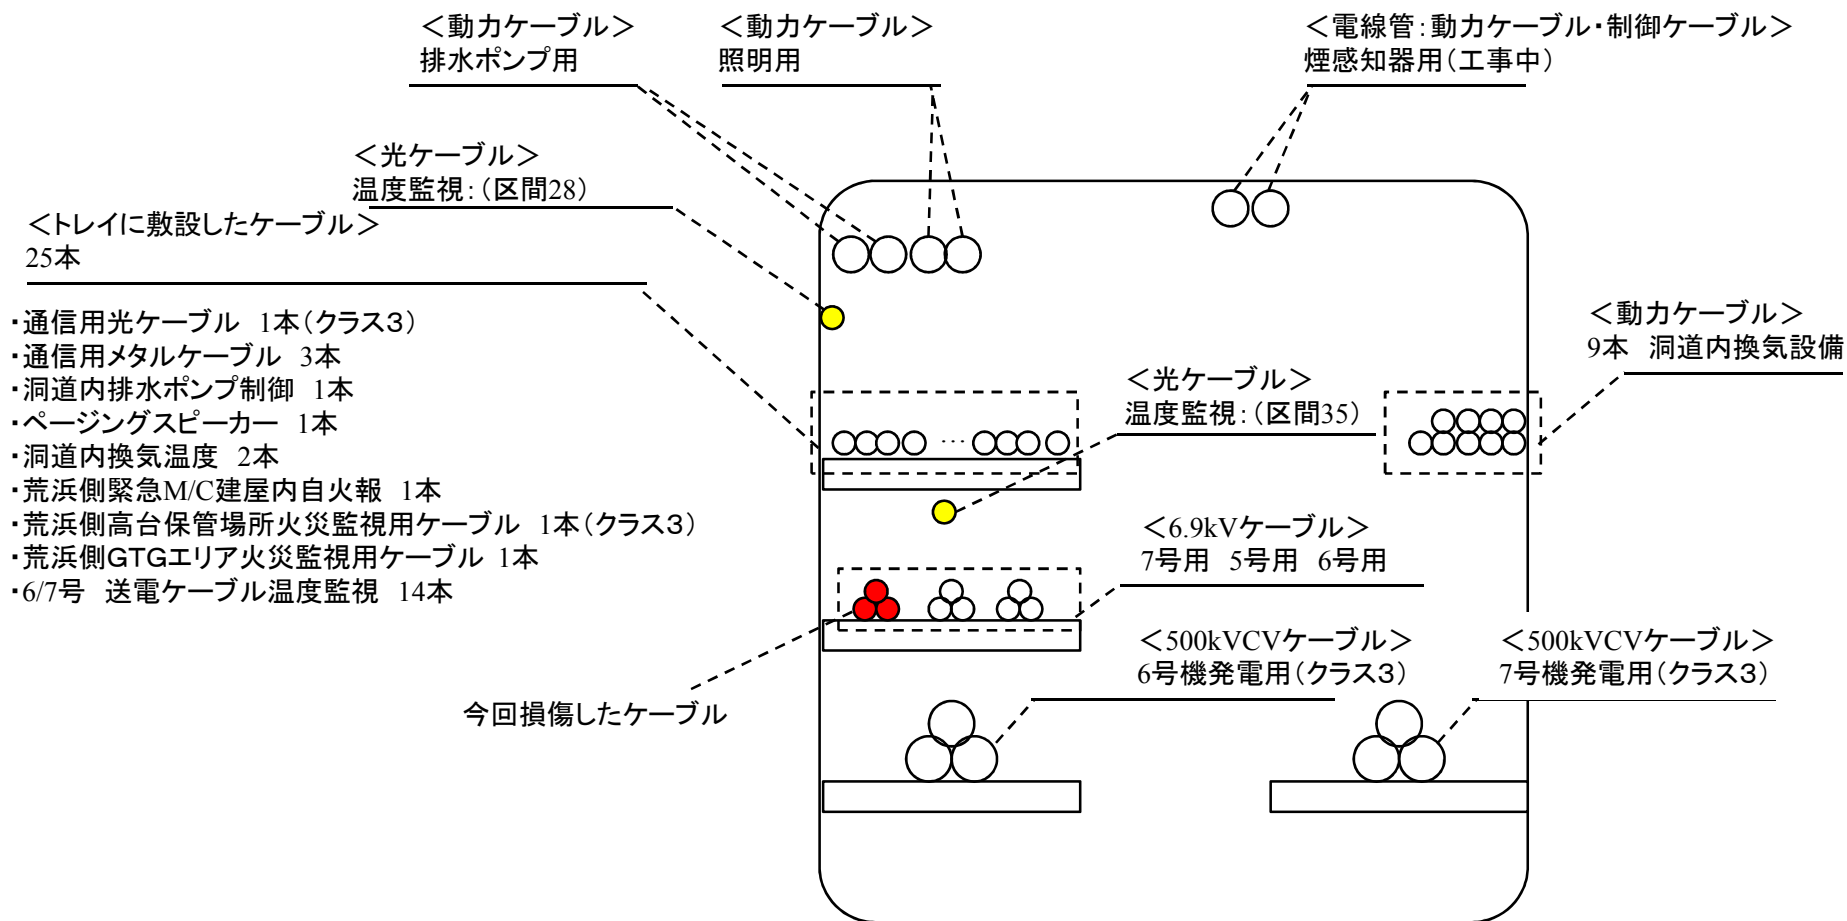
(添付資料2)火災発生付近のケーブル敷設状況

火災発生付近の全てのケーブルについては、安全重要度クラス3以下のケーブルであり、プラントの事故防止及び影響緩和に直接寄与する設備ではない。
