柏崎市消防本部水難救助訓練中の事故を踏まえた
事故調査・再発防止検討委員会報告書

令和6（2024）年4月22日

柏崎市消防本部事故調査・再発防止検討委員会

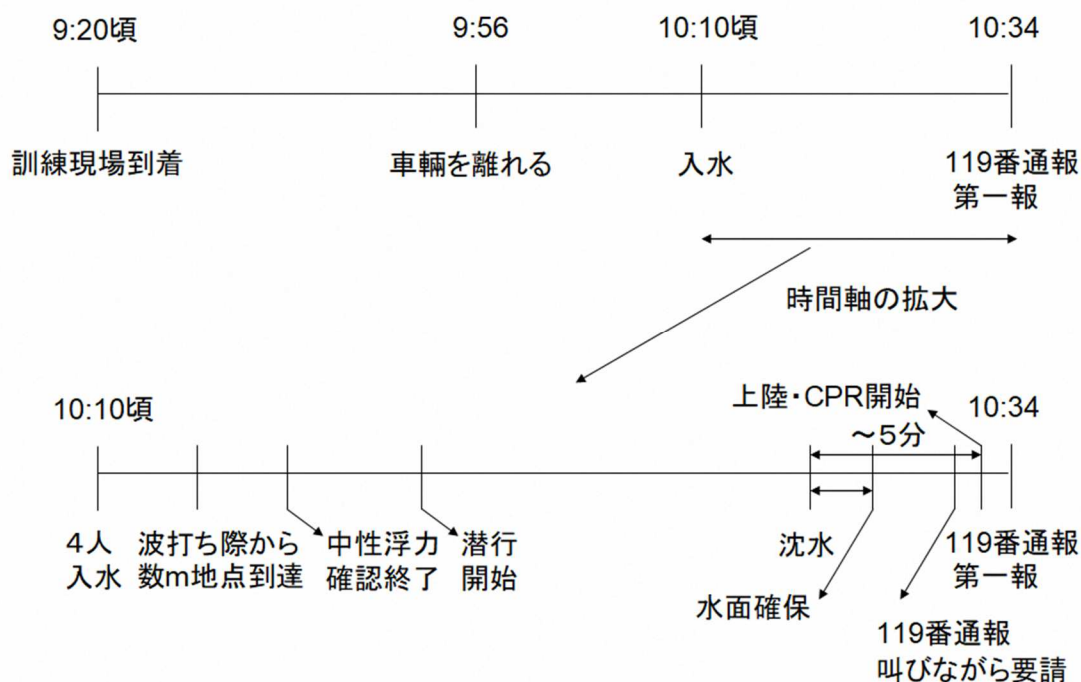
図 1 事故の時間軸（上は現場到着から 119 番通報第一報まで、下は入水から 119 番通報までの時間軸の拡大）

事故の詳細状況確認から把握できる事故の時間軸を整理すると図 1 のようになる。

119 番通報の第一報は市民からの通報であり、入電時刻については消防本部の記録から 10:34 で正確であること。これを基準として考えれば、3 人の訓練参加者が声を出して 119 番要請を行った時刻は、その 1 分から 2 分前であることが考えられる。更に、死亡消防士長を上陸させて心肺蘇生法（以下「CPR」という。）を開始した時刻は、119 番通報を叫びながら要請した時刻よりも後（叫びながら一次救助位置まで水面搬送と聴取）なので、それは 119 番通報の第一報前後の 1 分以内であることが考えられる。すなわち、10:33 から 10:35 までの間であることが考えられる。

前である（「助けて」から一次救助位置まで体感で約 5 分と聴取）。すなわち、10:28 から 10:30 までの間で、しかもこれには更に前後 1 分程度の幅があると考えられる。理由は、上陸・CPR 開始時刻が 10:33 から 10:35 までの間と考えられ、そこから 5 分前が、死亡消防士長が「助けて」と叫んで最後に沈んだ時刻で、しかも体感との聴取に基づけば、前後 1 分程度の誤差があることを考慮しなければならない。そのため、沈水の瞬間を事故発生時刻とするならば、それは 10:27 から 10:31 までの間に入ることが合理的であり、事故発生時刻を 10:27 頃としたことについては合理性を見いだす。
