＜現状報告＞

柏崎刈羽原子力発電所7号機の 安全対策工事一部未完了を受けた 総点検の取り組み状況について

2021年10月8日

東京電力ホールディングス株式会社

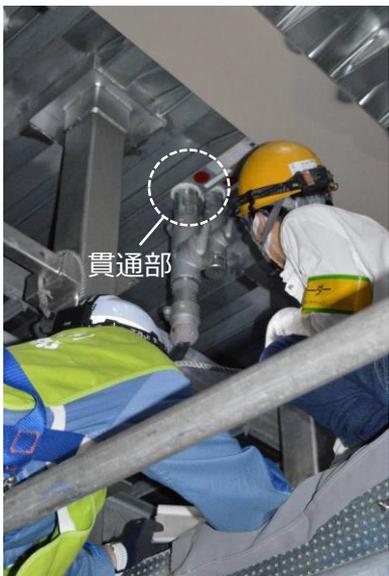
高所にある貫通部は
足場を組んで確認

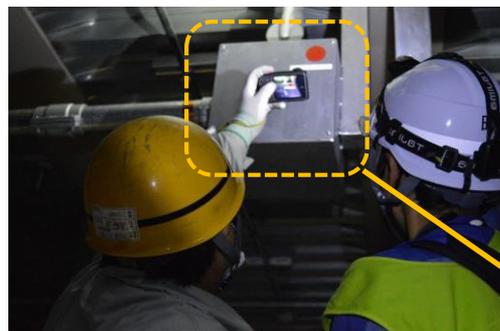
マーキングの状況を記録

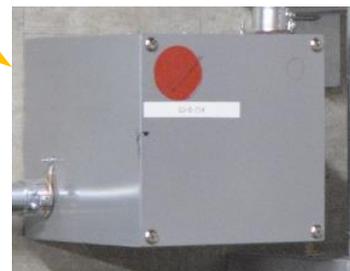
マーキングをした
金属製箱

- ※火災防護処理が必要な貫通部は**赤丸**
- ※浸水防護処理が必要な貫通部は**青丸**
- ※いずれの処理も不要な貫通部は**黒丸**

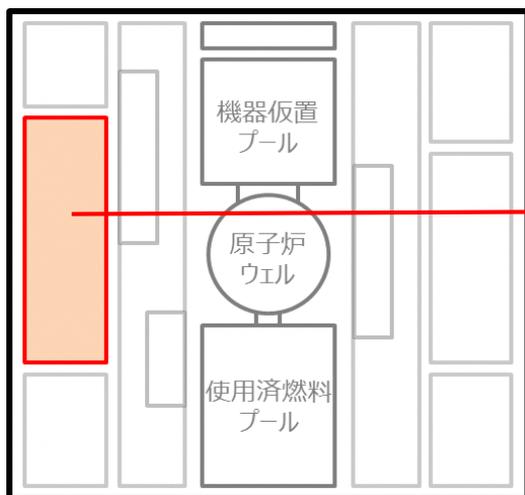
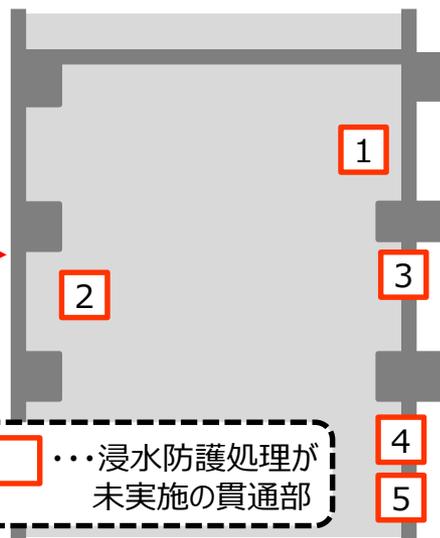
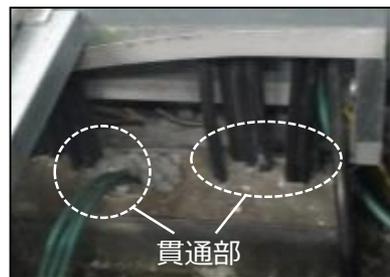
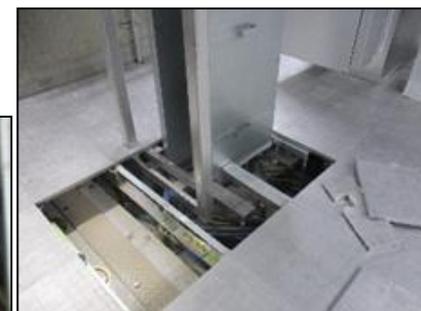
7号機 原子炉建屋 中3階（平面図）

- 直接目視困難な貫通部調査の中で、6月10日公表以降、浸水防護処理が実施されていない貫通部を追加で5箇所確認
- これらの貫通部は、設計管理組織と工事管理組織で図面の相互確認等を行わず、漏れが発生したもの（これまでの未完了案件でも同様の事例有り） ※詳細は10～12スライド参照
- 当該箇所については、今後浸水防護処理を実施

いずれも床下に入り、直接目視が困難な箇所

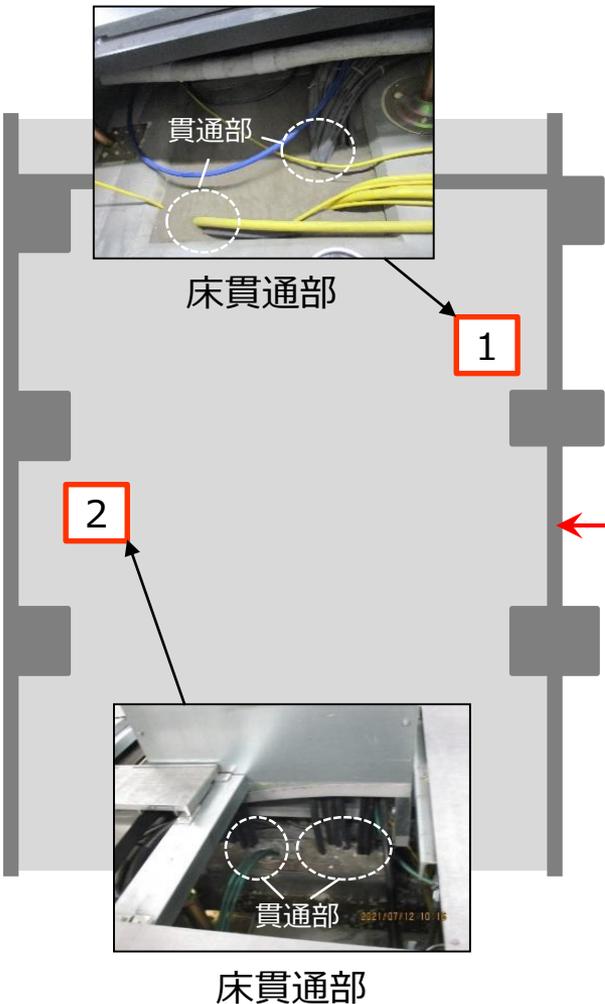
浸水防護区画図の記載
(イメージ)

- 設計管理組織は、浸水防護区画図の作成に際し、当該エリアの表示色を誤って作成
- 工事管理組織は、当該貫通部を浸水防護処理の対象と認識せず、漏れが発生

✓ 当該床面は浸水防護要求が新たに生じていたが、設計管理組織が作成した浸水防護区画図においては、記載を誤って浸水防護要求の「変化なし」の表示色となっていた

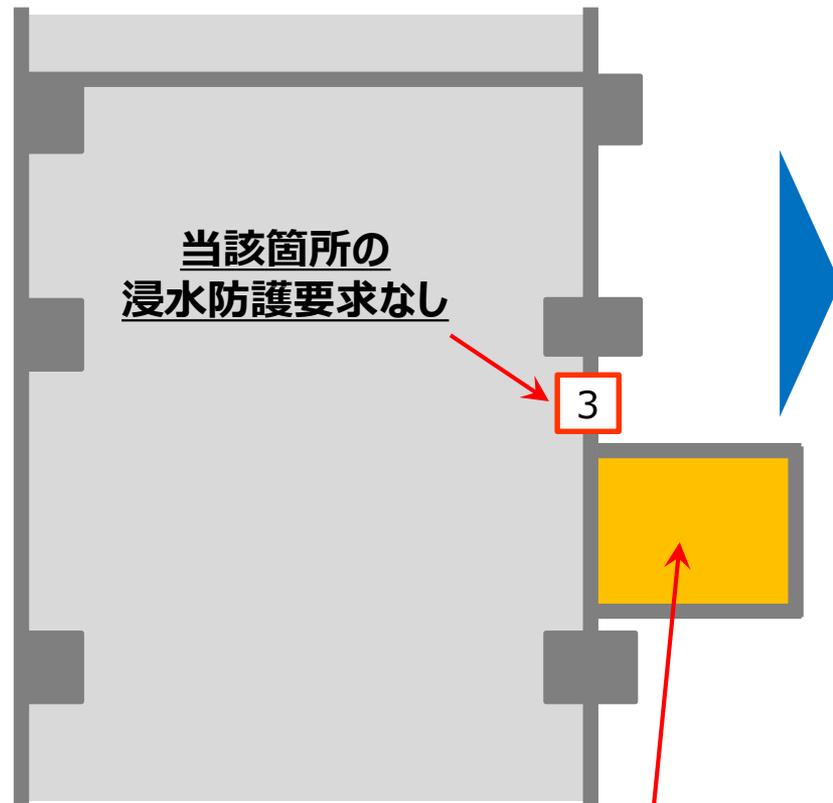
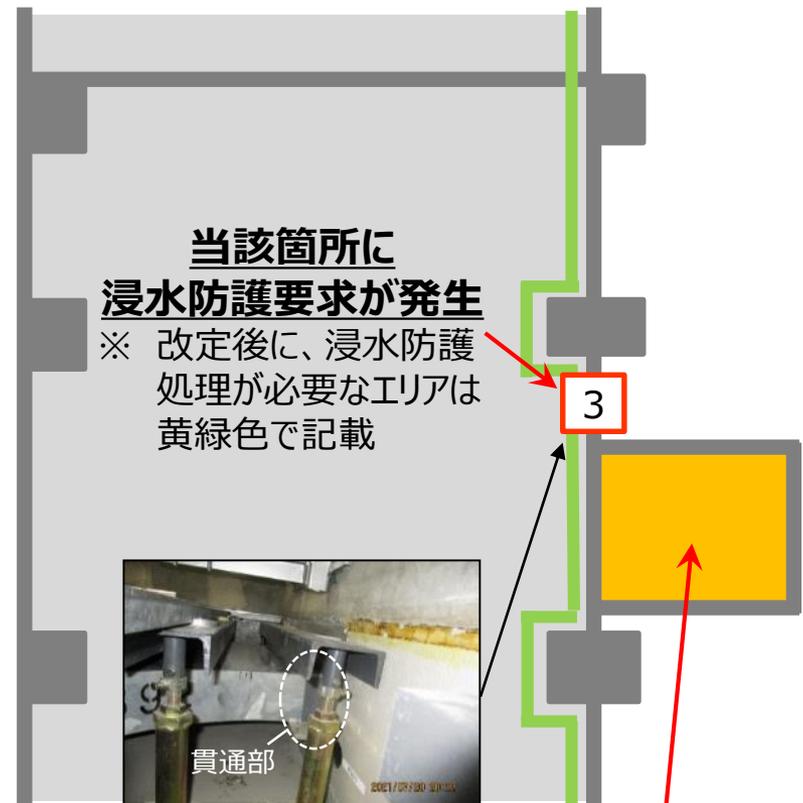
浸水防護区画図（改定後） ※イメージ

- 設計管理組織は、浸水防護区画図の改定内容の説明資料を工事管理組織に提示したが、具体的な説明を実施せず
- 工事管理組織は、改定内容の詳細を設計管理組織に確認せず、浸水防護処理対象外と誤判断

壁貫通部（床下）

オレンジ色の区域は
引き続き浸水防護対象

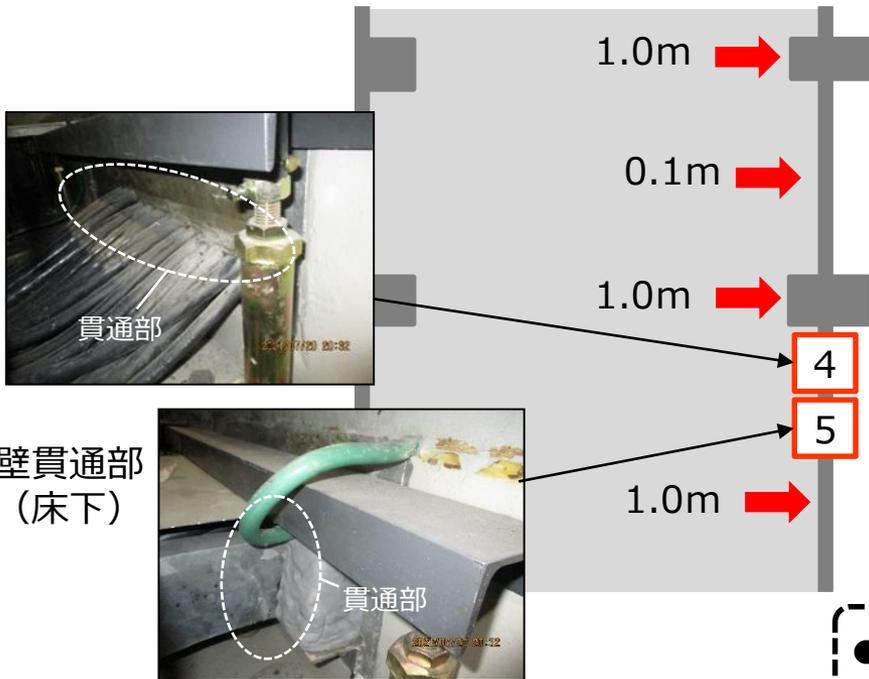
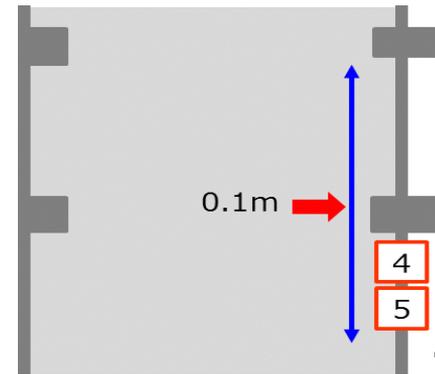
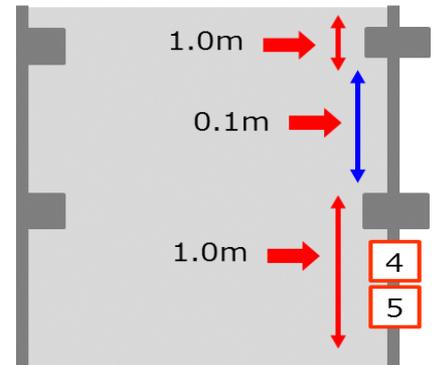
浸水防護区画図（改定後） ※イメージ

- 設計管理組織は、浸水防護区画図の改定に際し、説明会等を実施したが、工事管理組織が改定内容を正しく理解していたかの確認が不足
- 工事管理組織は改定内容の詳細を確認せず、浸水防護処理対象外と誤判断

- ✓ 設計管理組織が浸水防護区画図の改定を行った際、貫通部 4 5 を含む壁の浸水防護要求を「1.0mの浸水に耐えられること」と設定（=浸水防護処理が必要）
- ✓ 工事管理組織は当該壁の止水要求を「0.1m」（=浸水防護処理不要）と見誤り、漏れが発生

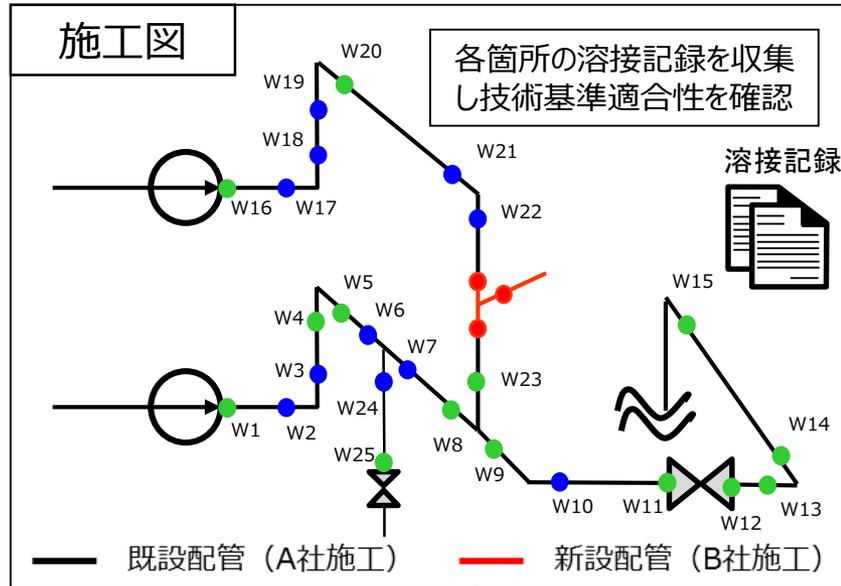
<今回のエラー例>

- ✓ 協力企業から提出された検査記録が基準に合致していなかったことを、当社が問題として検知できなかったもの（機械試験の未実施・非破壊検査の相違）
- ✓ 協力企業からの記録書式が溶検で用いるものと同じであったため対象外と誤認
- ✓ 1 機器（区間）において技術基準適合性確認対象と対象外が混在し誤認
- ✓ 複数の担当で仕分けしながら担務する中、抽出漏れが発生
- ✓ 当社・協力企業ともに追加評価は不要と判断したが、溶接専門機関に確認の結果、作成すべきであったもの
