令和 6 (2024) 年 4 月 24 日
総務常任委員会資料 (消防本部)

柏崎市消防本部水難救助訓練中の事故を踏まえた
事故調査・再発防止検討委員会報告書

令和 6 (2024) 年 4 月 22 日

柏崎市消防本部事故調査・再発防止検討委員会

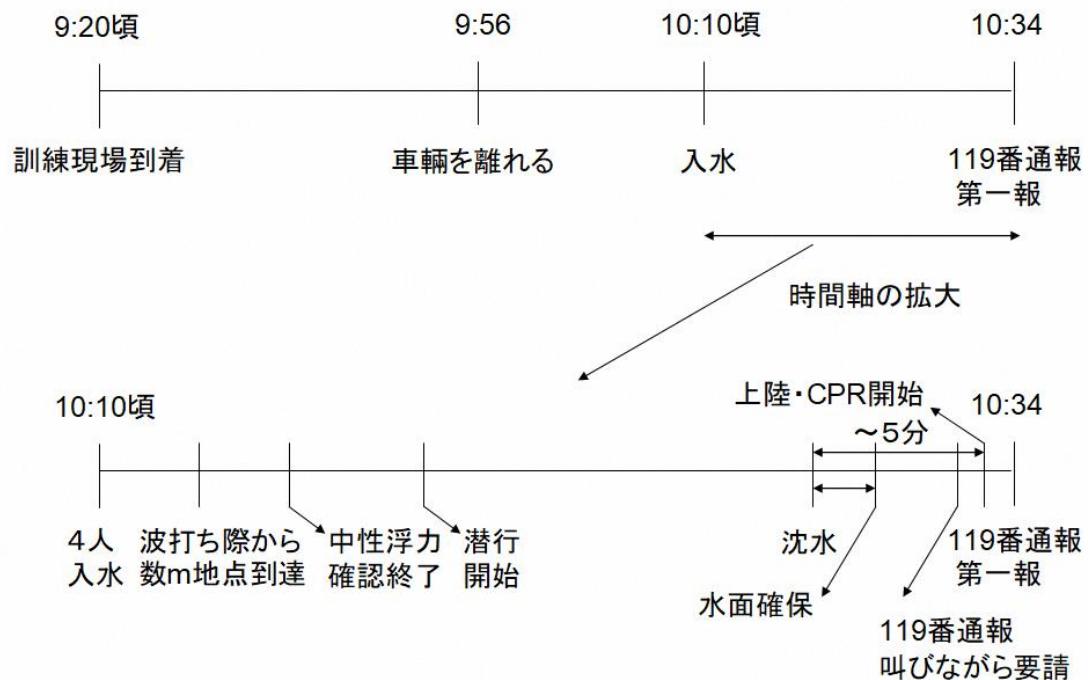
図1 事故の時間軸（上は現場到着から119番通報第一報まで、下は入水から119番通報までの時間軸の拡大）

(1) 事故発生を10:27頃とした合理性

119番通報の第一報は市民からの通報であり、入電時刻については消防本部の記録から10:34で正確であること。これを基準として考えれば、3人の訓練参加者が声を出して119番要請を行った時刻は、その1分から2分前であることが考えられる。更に、死亡消防士長を上陸させて心肺蘇生法（以下「CPR」という。）を開始した時刻は、119番通報を呼びながら要請した時刻よりも後（呼びながら一次救助位置まで水面搬送と聴取）なので、それは119番通報の第一報前後の1分以内であることが考えられる。すなわち、10:33から10:35までの間であることが考えられる。

前である（「助けて」から一次救助位置まで体感で約 5 分と聴取）。すなわち、10:28 から 10:30 までの間で、しかもこれには更に前後 1 分程度の幅があると考えられる。理由は、上陸・CPR 開始時刻が 10:33 から 10:35 までの間と考えられ、そこから 5 分前が、死亡消防士長が「助けて」と叫んで最後に沈んだ時刻で、しかも体感との聴取に基づけば、前後 1 分程度の誤差があることを考慮しなければならない。そのため、沈水の瞬間を事故発生時刻とするならば、それは 10:27 から 10:31 までの間にすることが合理的であり、事故発生時刻を 10:27 頃としたことについては合理性を見いだす。
