＜現状報告＞

柏崎刈羽原子力発電所7号機の 安全対策工事一部未完了を受けた 総点検の取り組み状況について

2021年10月8日

東京電力ホールディングス株式会社

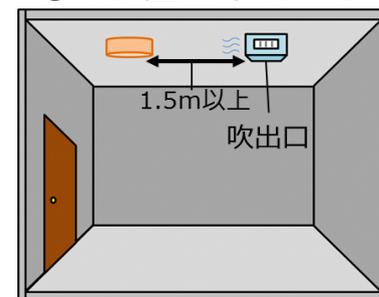
①の設置基準イメージ

確認日	場所	個数	不適切内容の分類
2月16日（ご指摘）	7号機コントロール建屋蓄電池室	1個（是正済）	①吹出口から1.5m未満
2月20日～3月10日（1回目の調査）		2個（是正済）	
4月14日（ご指摘）	7号機コントロール建屋区分Ⅲ計測用電源盤室	2個（未是正）
