F 柏崎市津波ハザードマップ

鯨波地区/東の輪

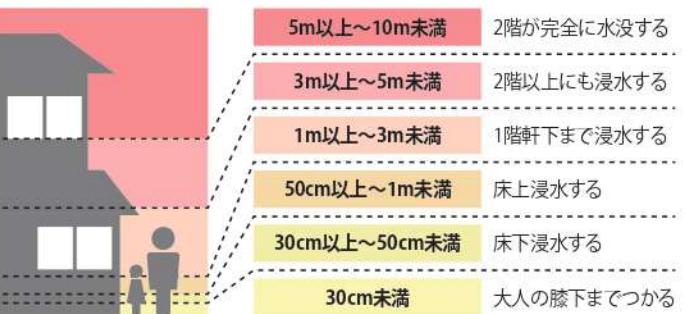
基準水位の目安

「基準水位」とは、津波浸水想定に定める浸水深に建物等への衝突による浸水の上昇を考慮し必要と認められる値を加えた深さです。

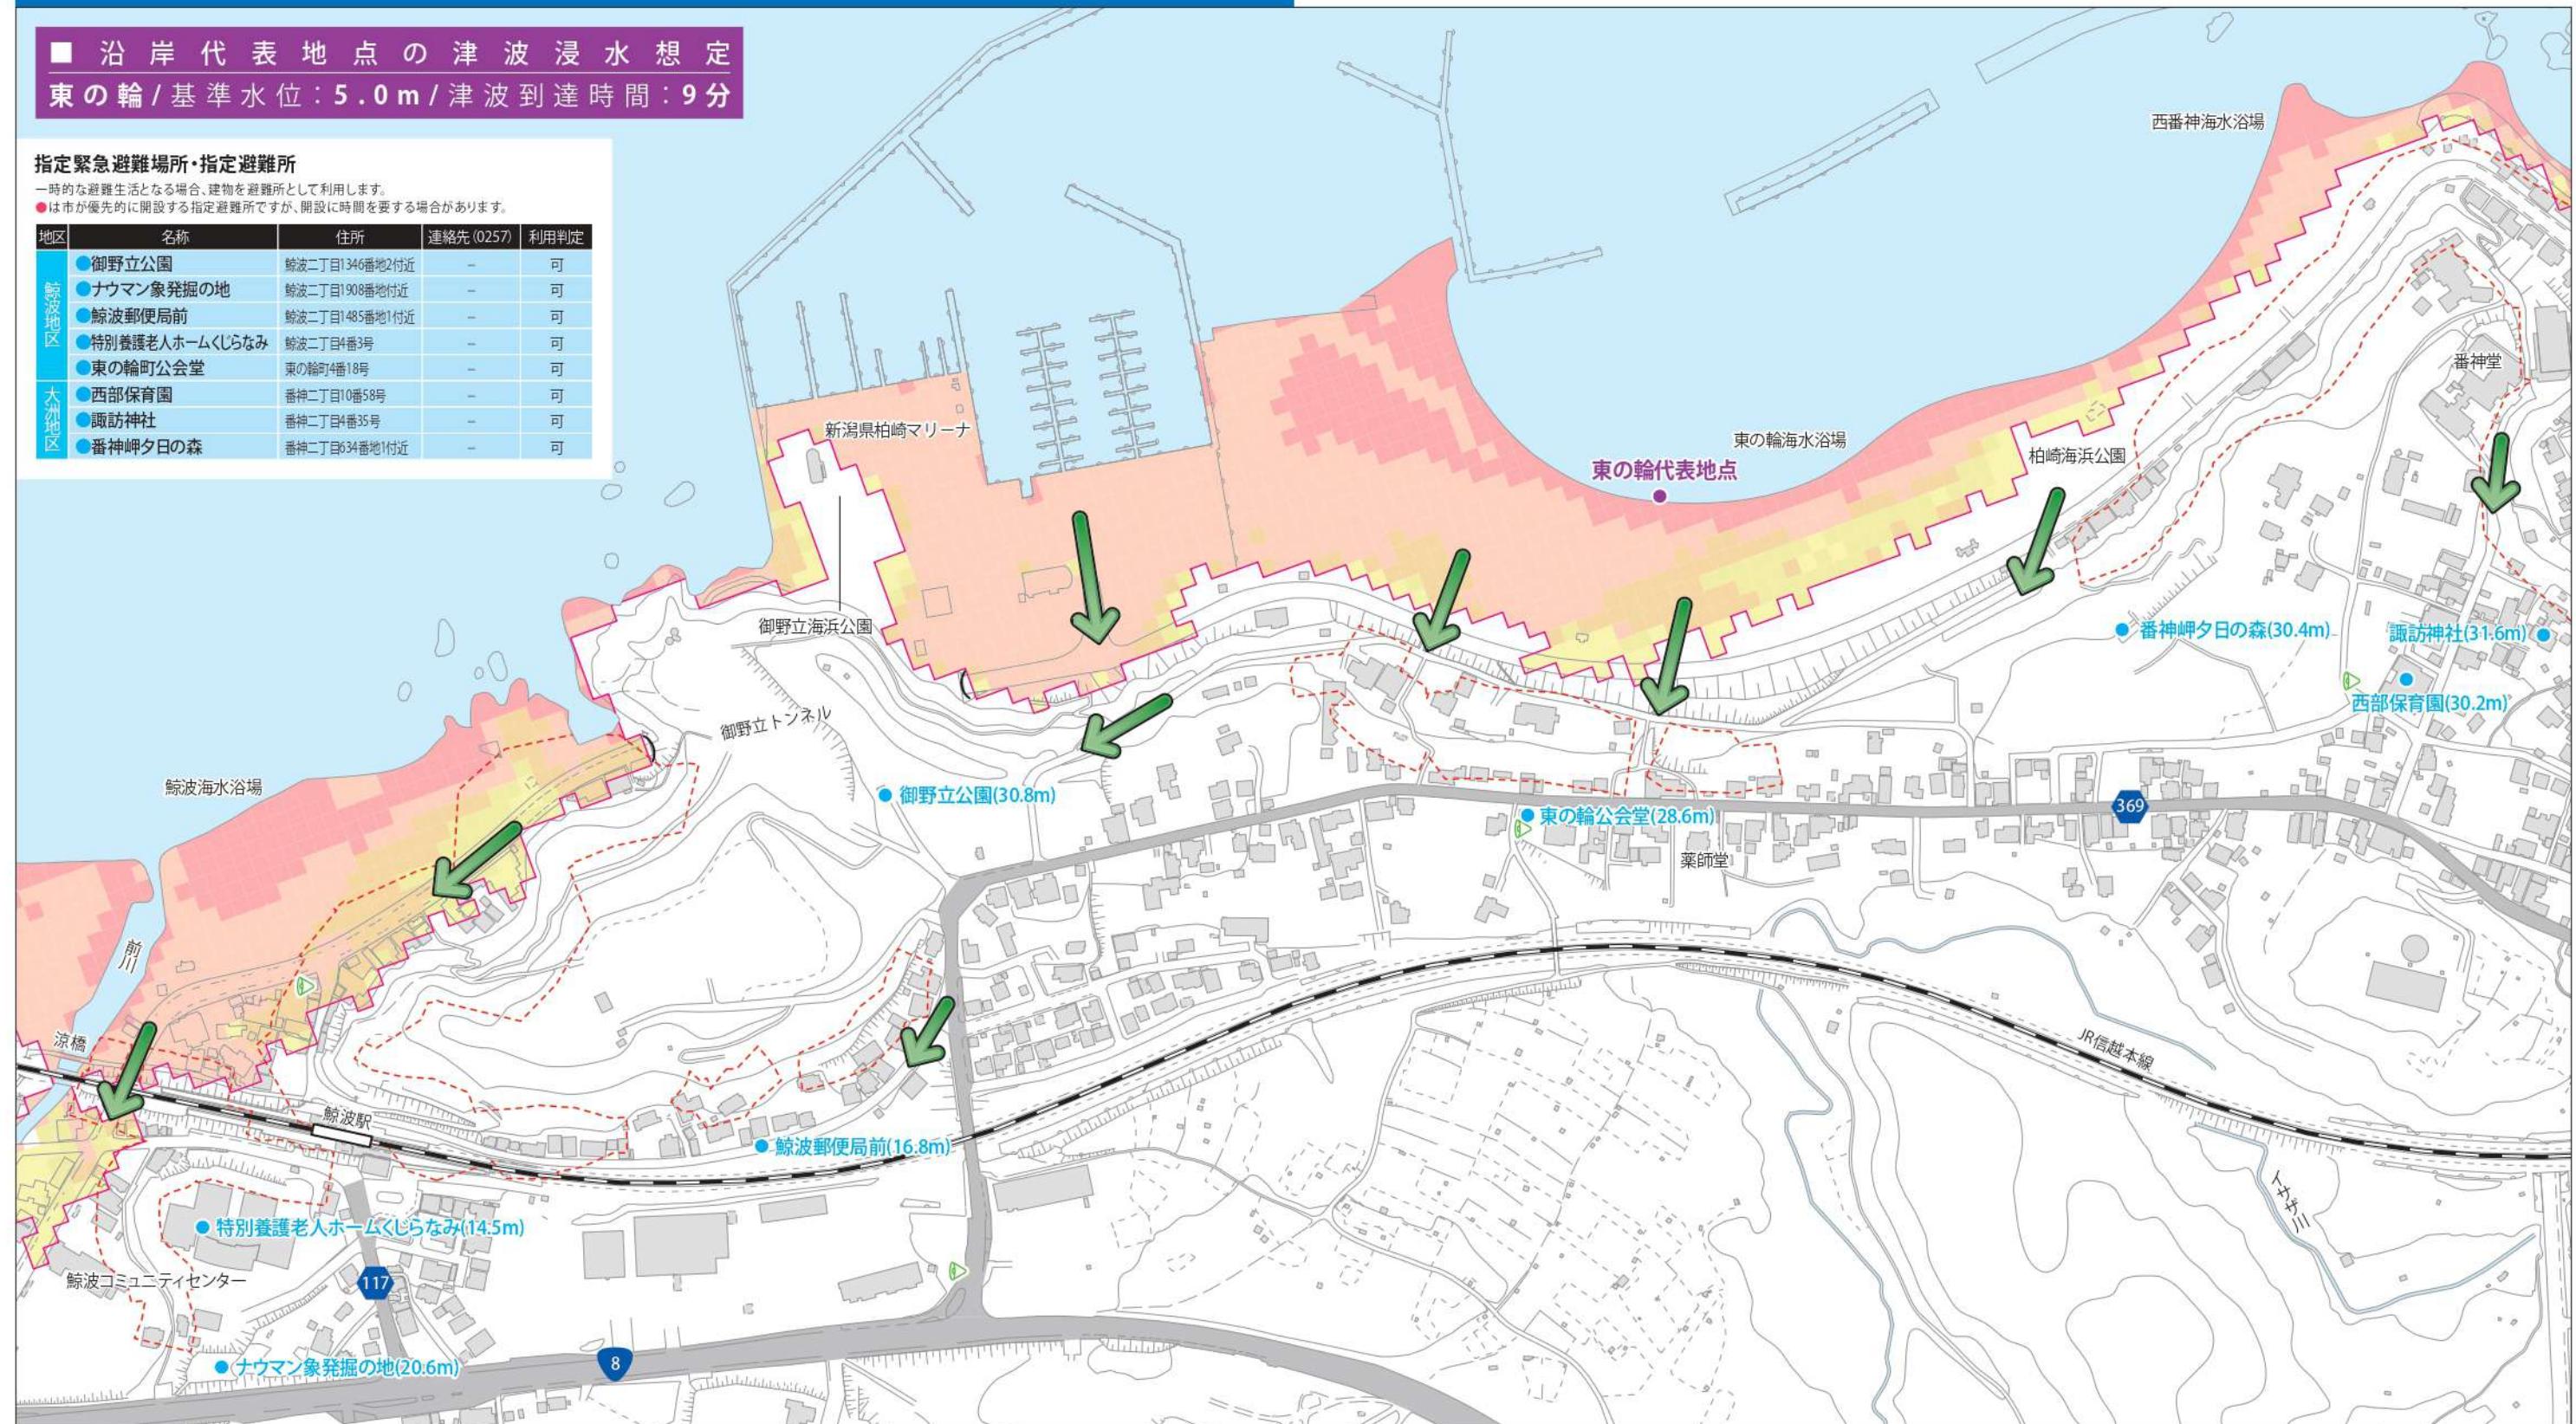
■ 沿岸代表地点の津波浸水想定 東の輪/基準水位: 5.0 m / 津波到達時間: 9分
