鯖-1 柏崎市洪水ハザードマップ

鯖石川 / 中央・松波

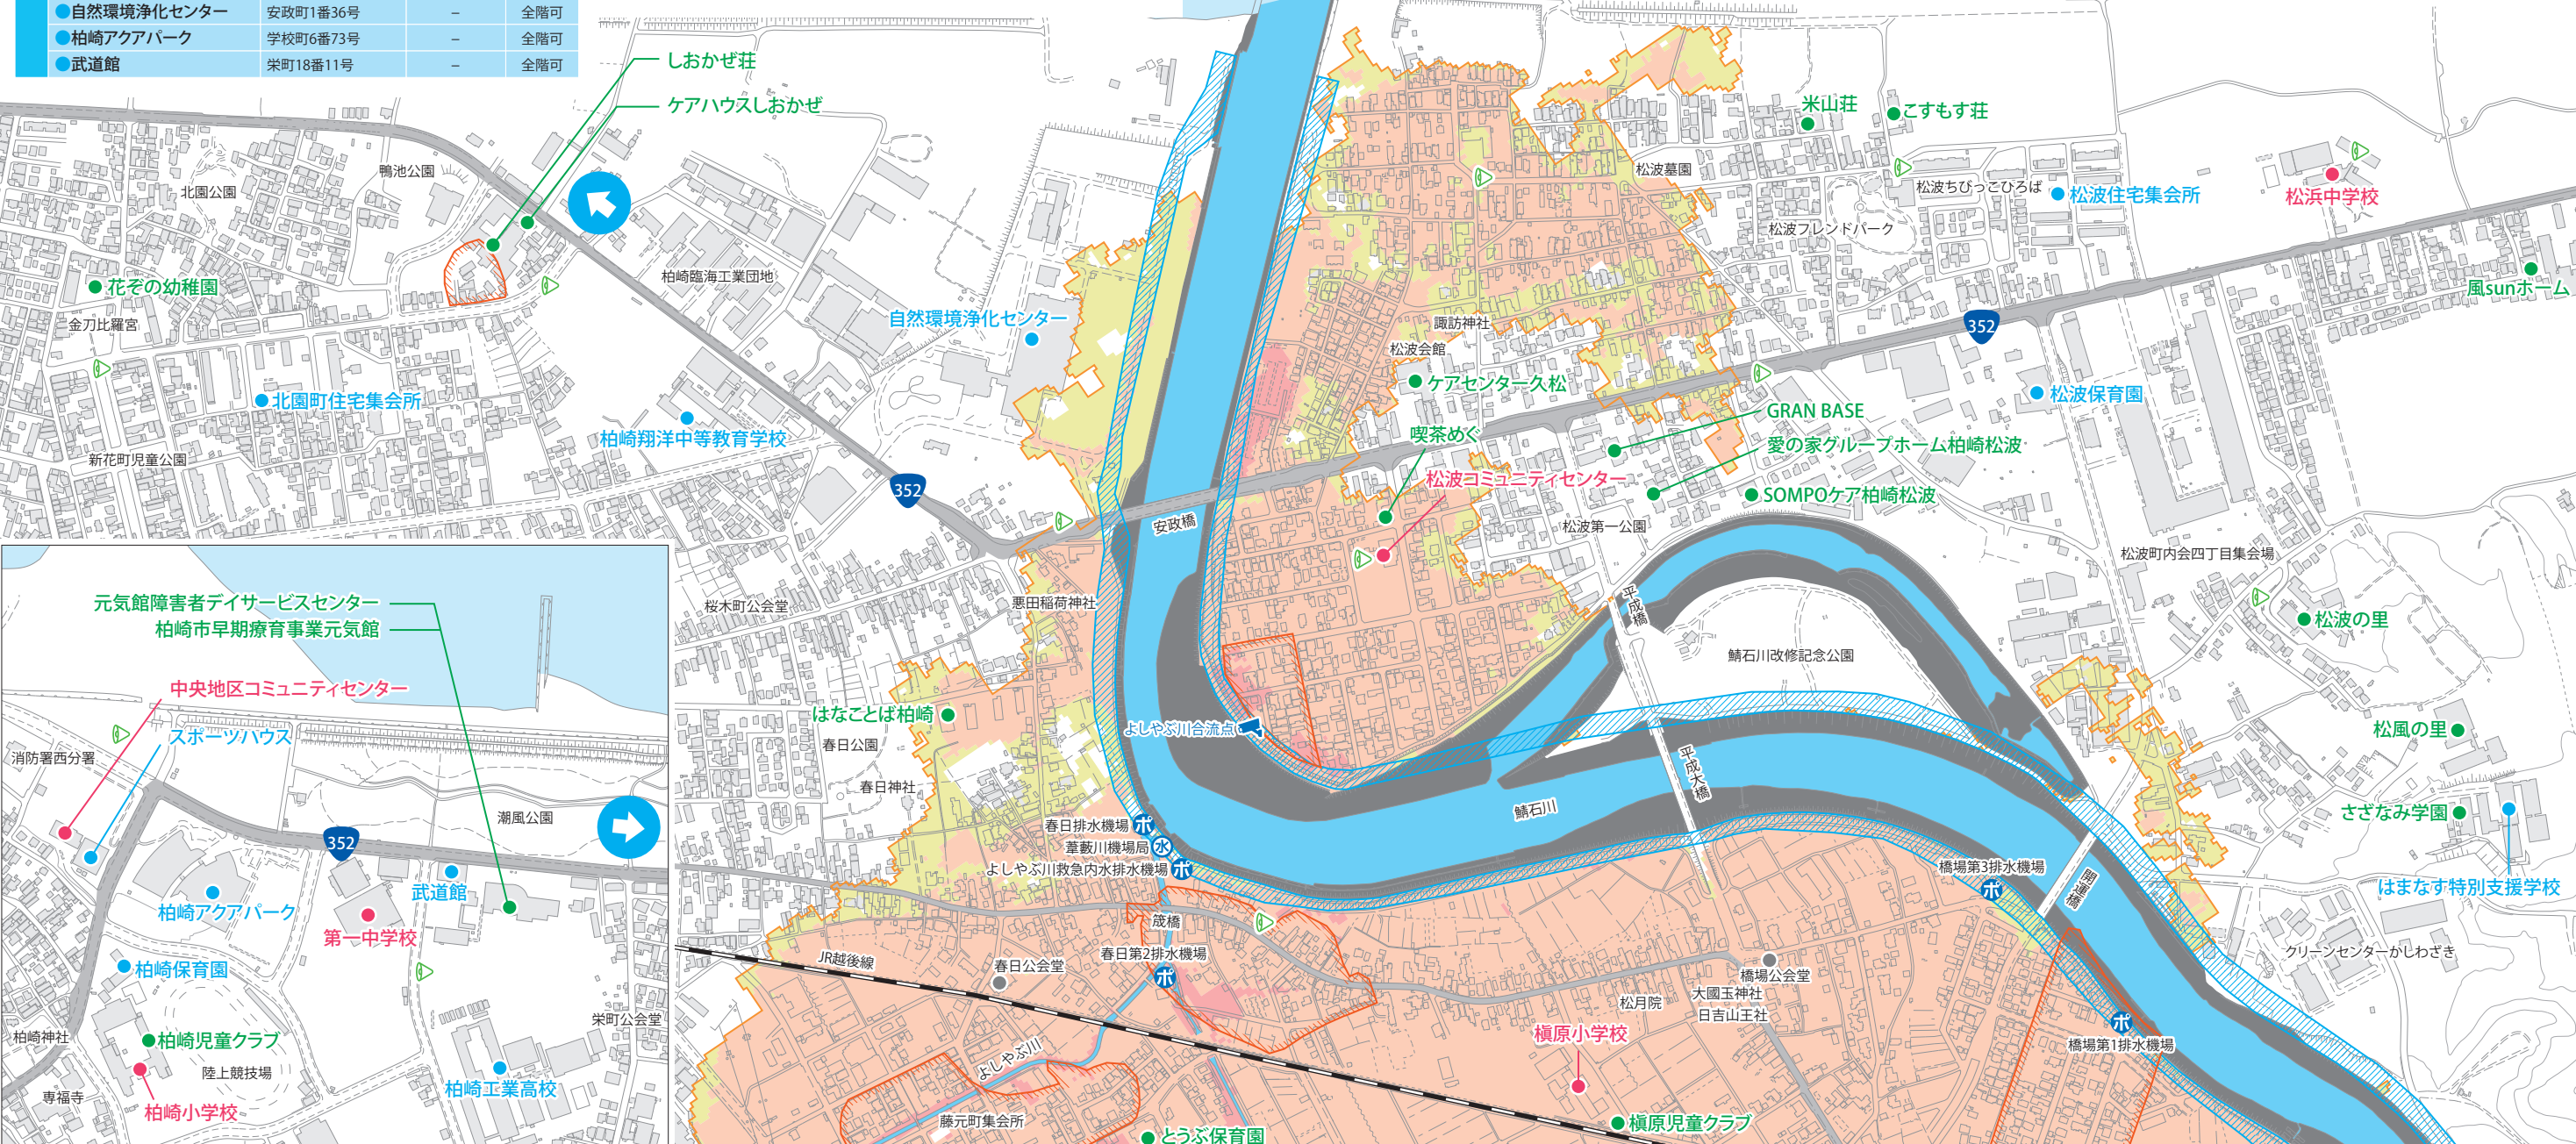
縮尺 1:8,000

・浸水想定は、鯖石川流域で日雨量661mmの降雨により洪水氾濫した場合を想定したものです(想定最大規模降雨)。
