# 他-2 柏崎市洪水ハザードマップ

## 谷根川 / 上米山・米山1

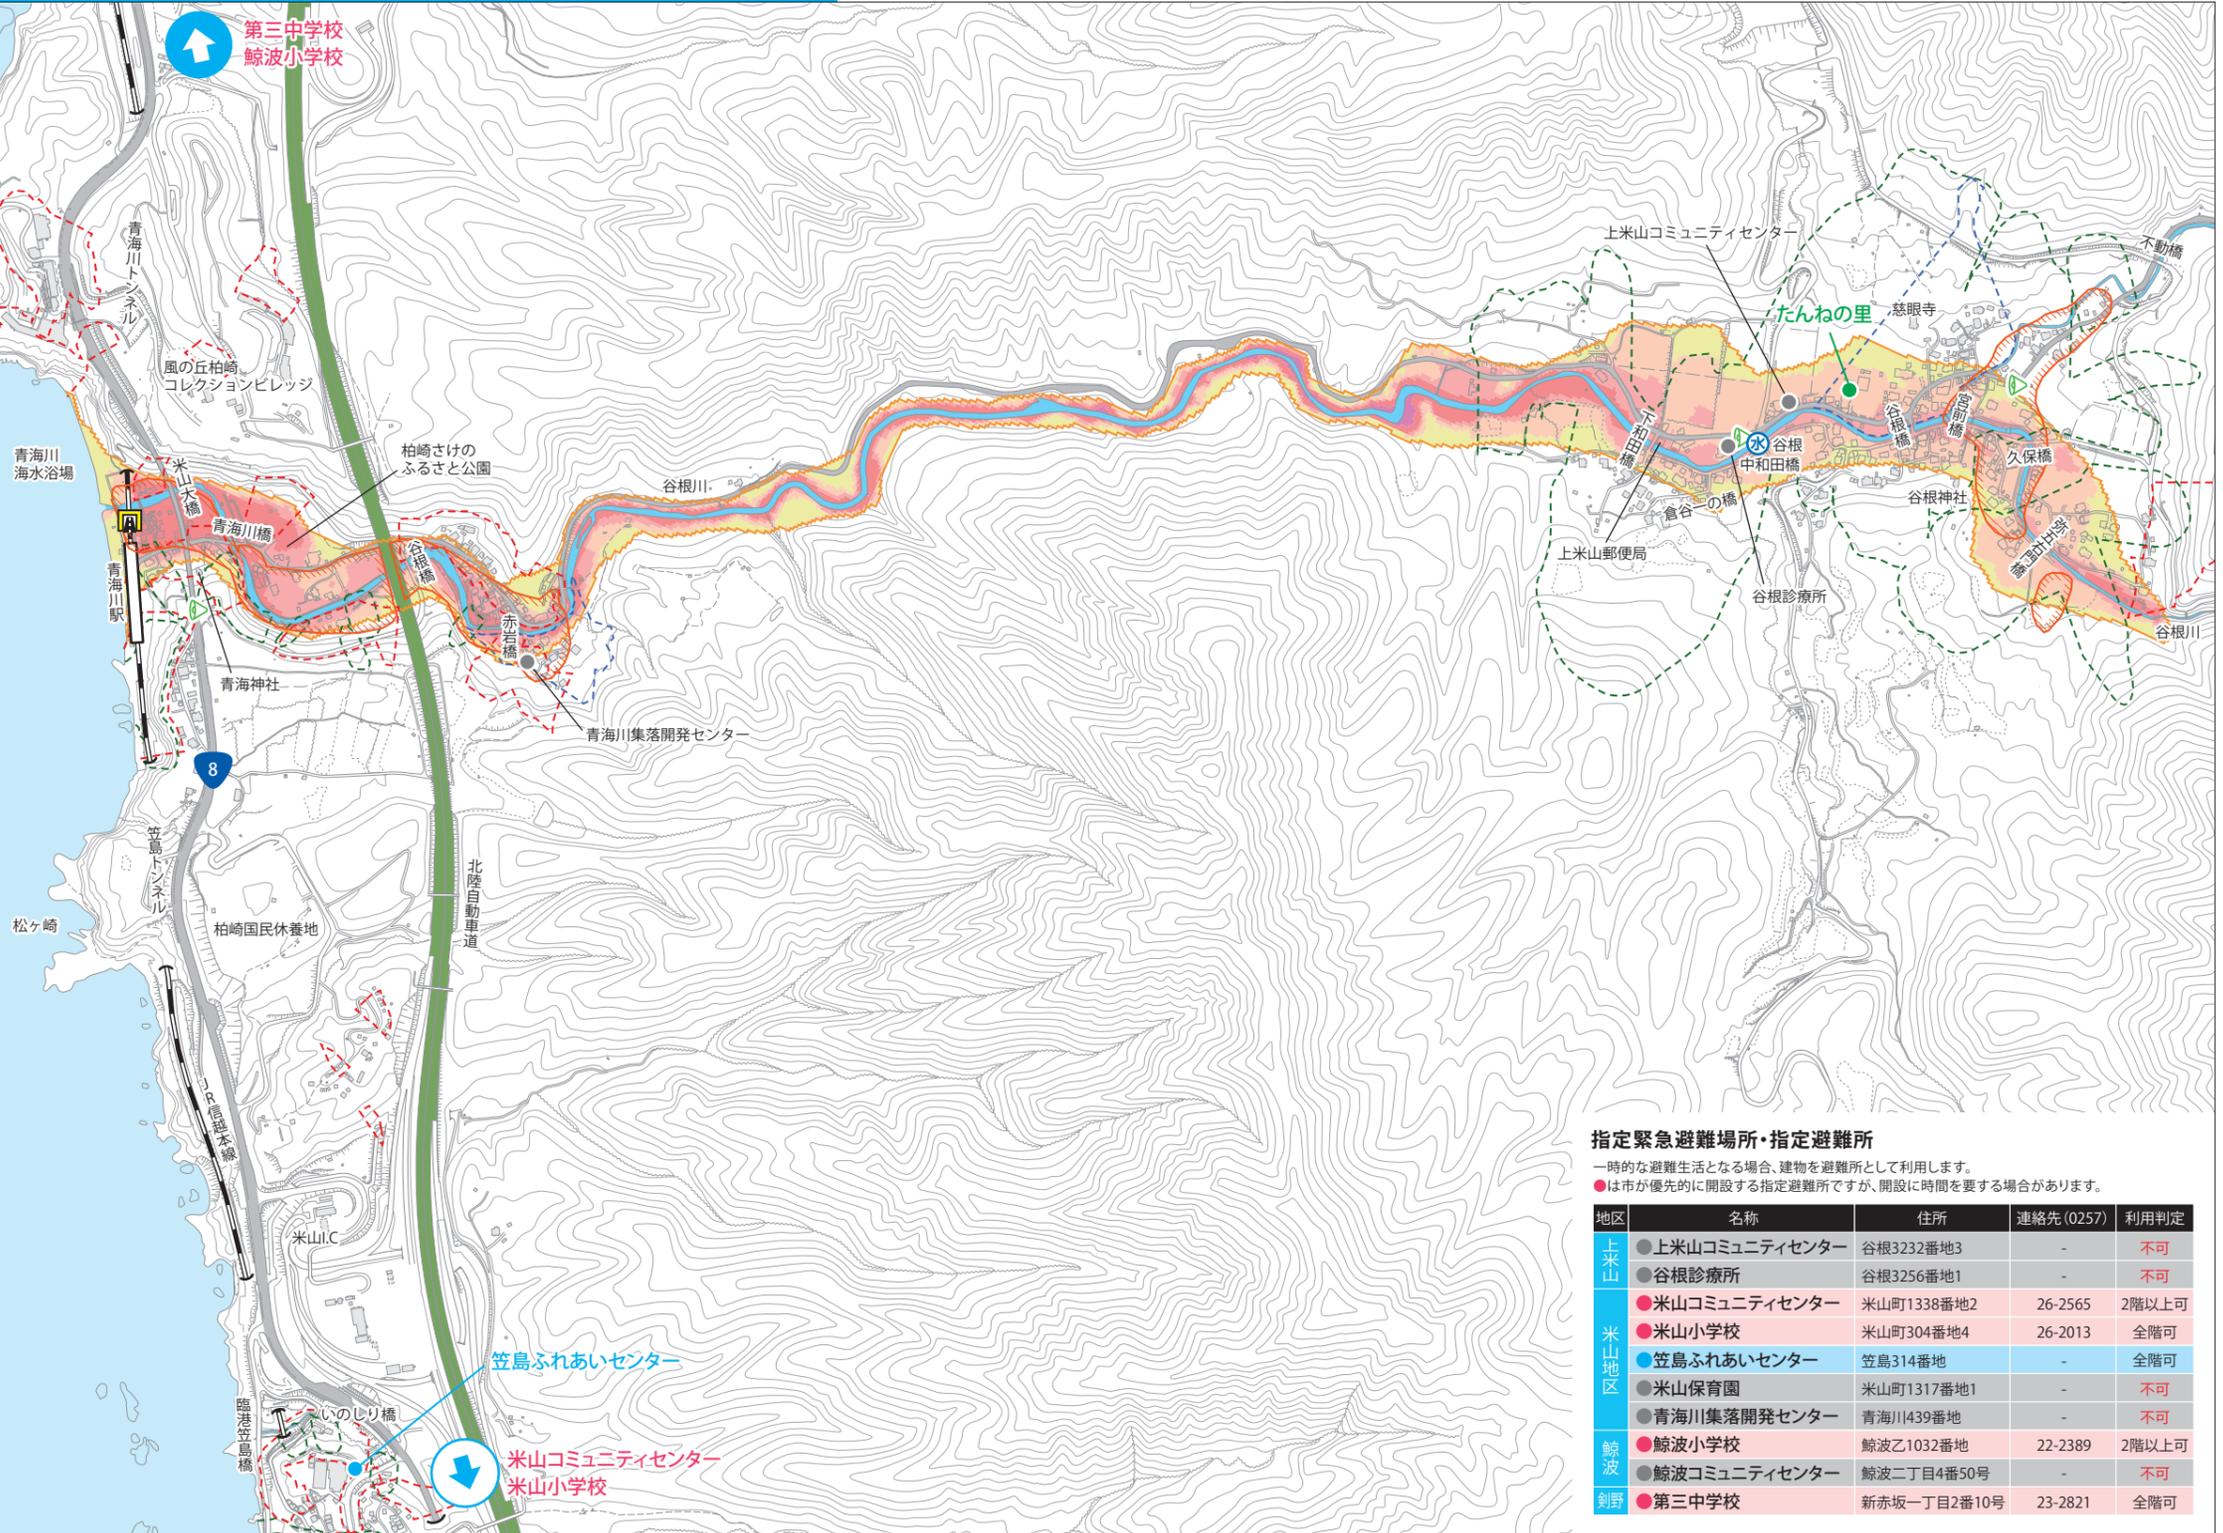
・浸水想定は、谷根川流域で1時間総雨量139mmの降雨により洪水氾濫した場合を想定したものです (想定最大規模降雨)。
